**Das
sächsische Bauernhaus
in Siebenbürgen**

**Was wie machen an alten Häusern?
Ein Leitfaden zur altbaugerechten Instandsetzung**

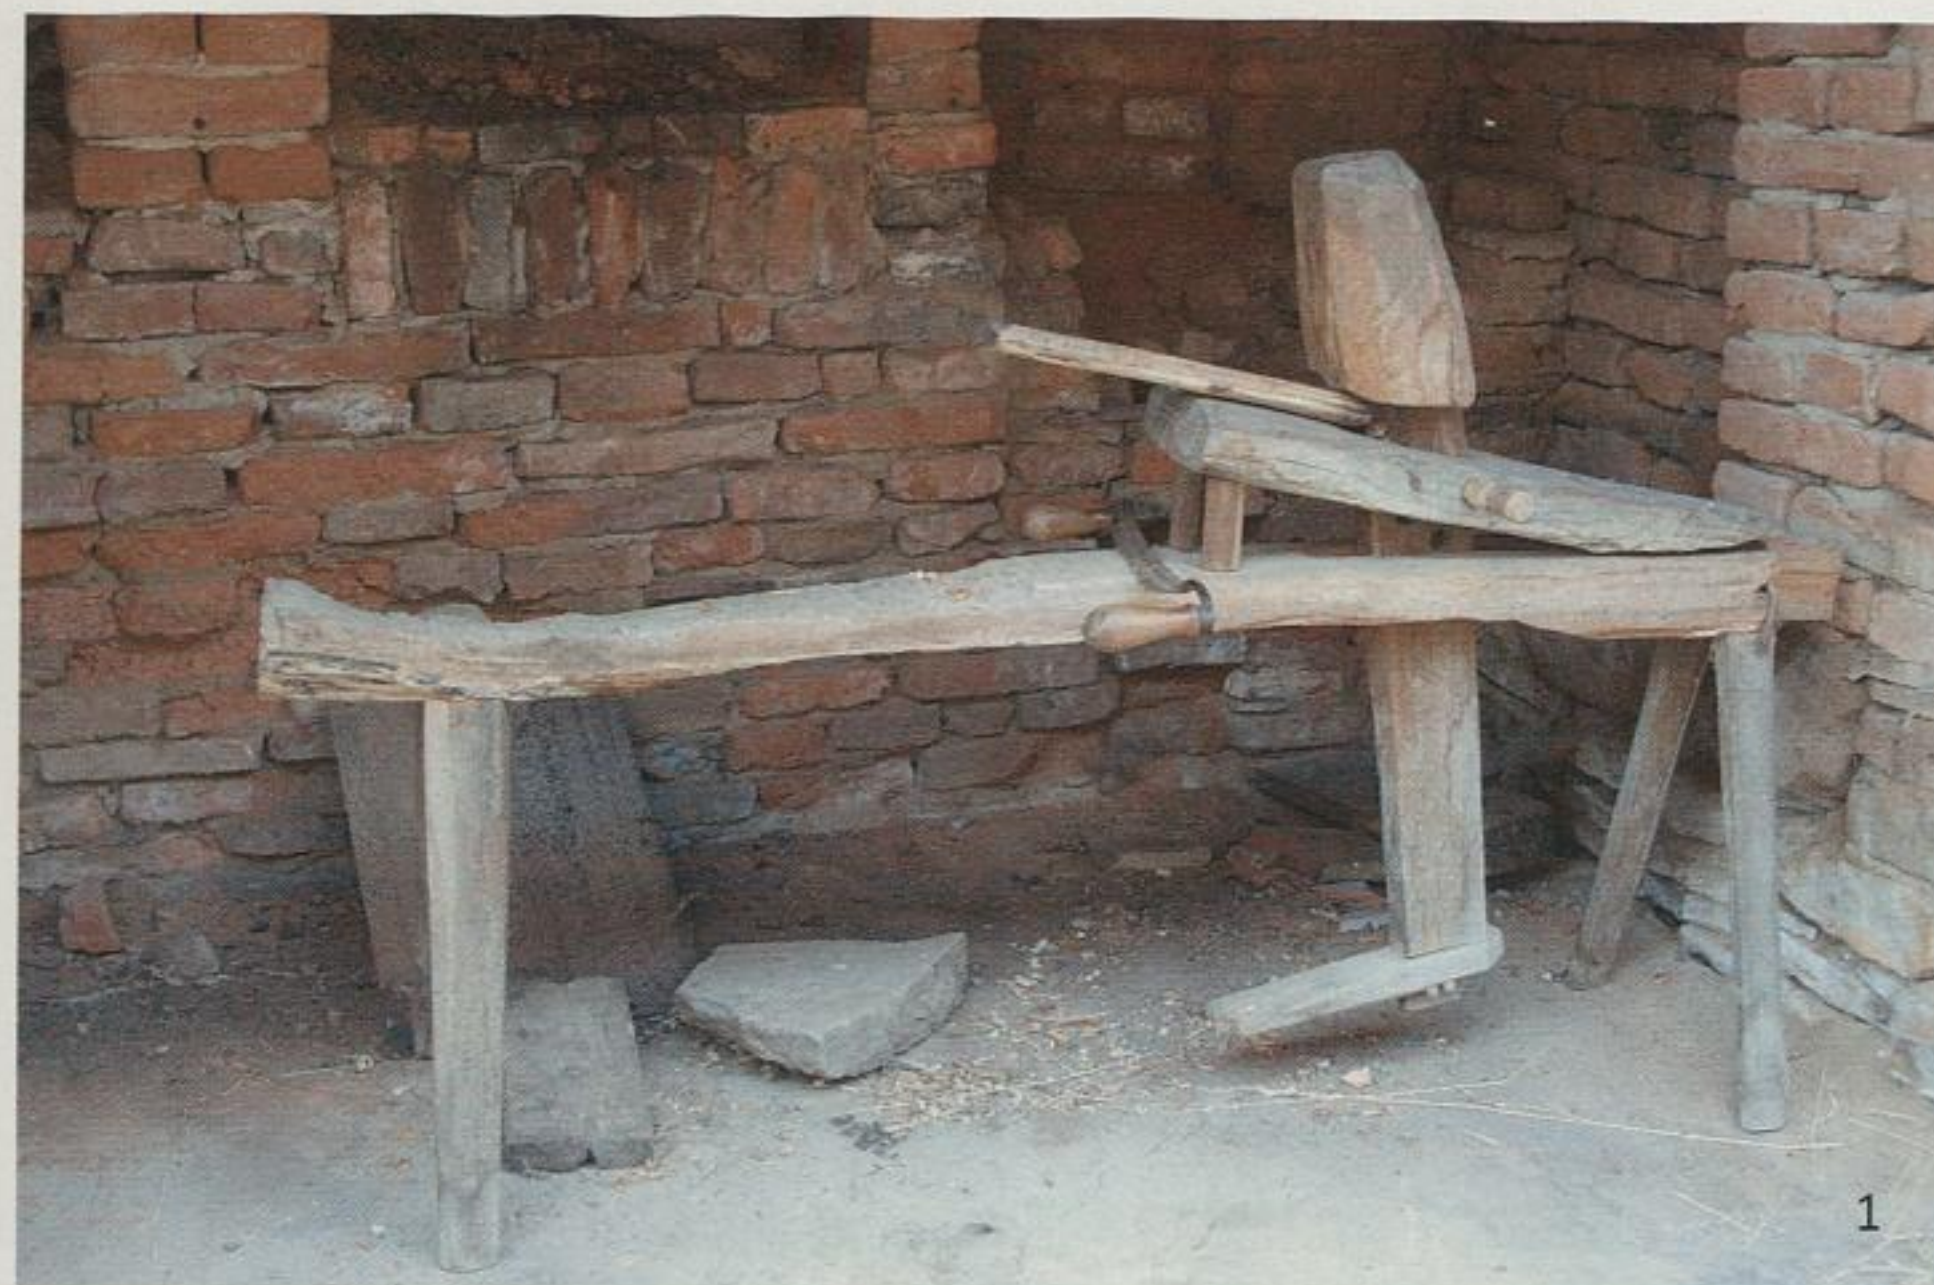
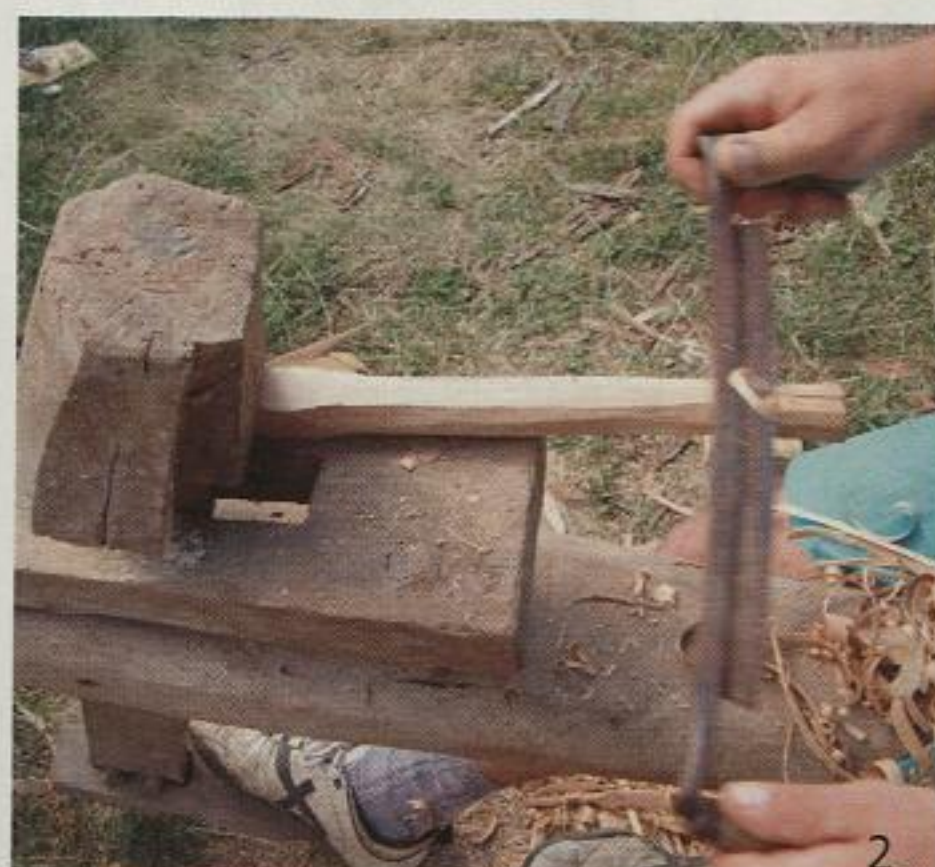
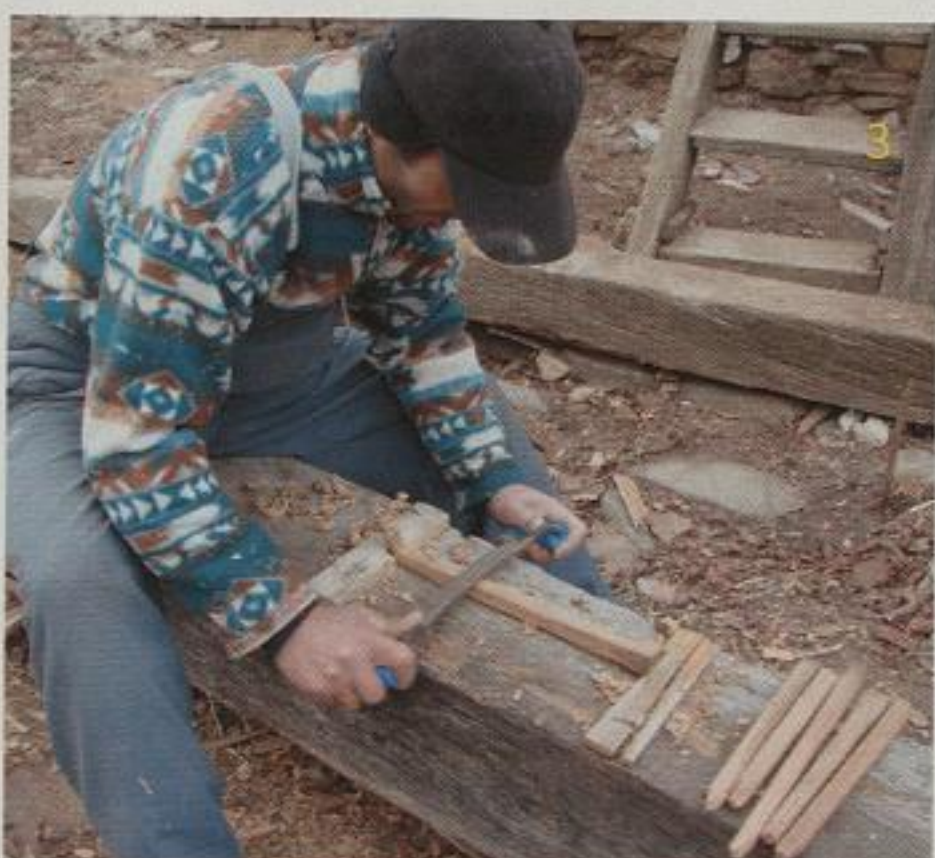
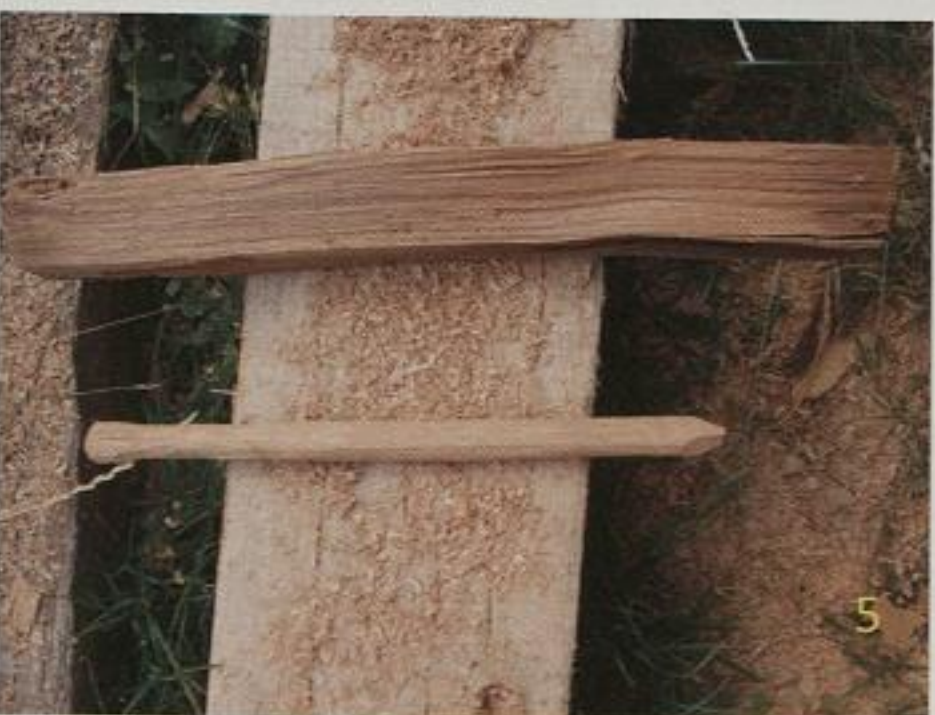
Arbeitsgang zu optimieren, haben die Zimmerleute dafür eigens Werkbänke entwickelt (Foto 198.1). Das Einspannen des Holznagels in die Schnitzbank hat zur Folge, dass der Kopf beim Abziehen des Schaftes quadratisch bleibt (Foto 198.2). Die Spitze und oft auch der Kopf werden zum Abschluss prismatisch zugeschnitten (Foto 198.6). Ein prismatisch zugeschnittener Kopf verhindert außerdem ein Aufspalten des Nagels beim Einschlagen.

Holznägel sind keine Produkte, die man auf dem Markt kaufen kann. Sie werden vom Zimmermann individuell für jedes Bauwerk gefertigt. Das Herstellen von Holznägeln ist eine typische Schlechtwetterarbeit des Zimmermanns. Sie werden immer aus trockenem (möglichst unter 15% Holzfeuchte) Eichenholz mit etwa quadratischem Querschnitt gespalten, nicht gesägt, um die Fasern nicht zu verletzen. Dann werden sie mit dem Zugmesser leicht konisch und achteckig auf die genaue Stärke abgezogen. Um diesen

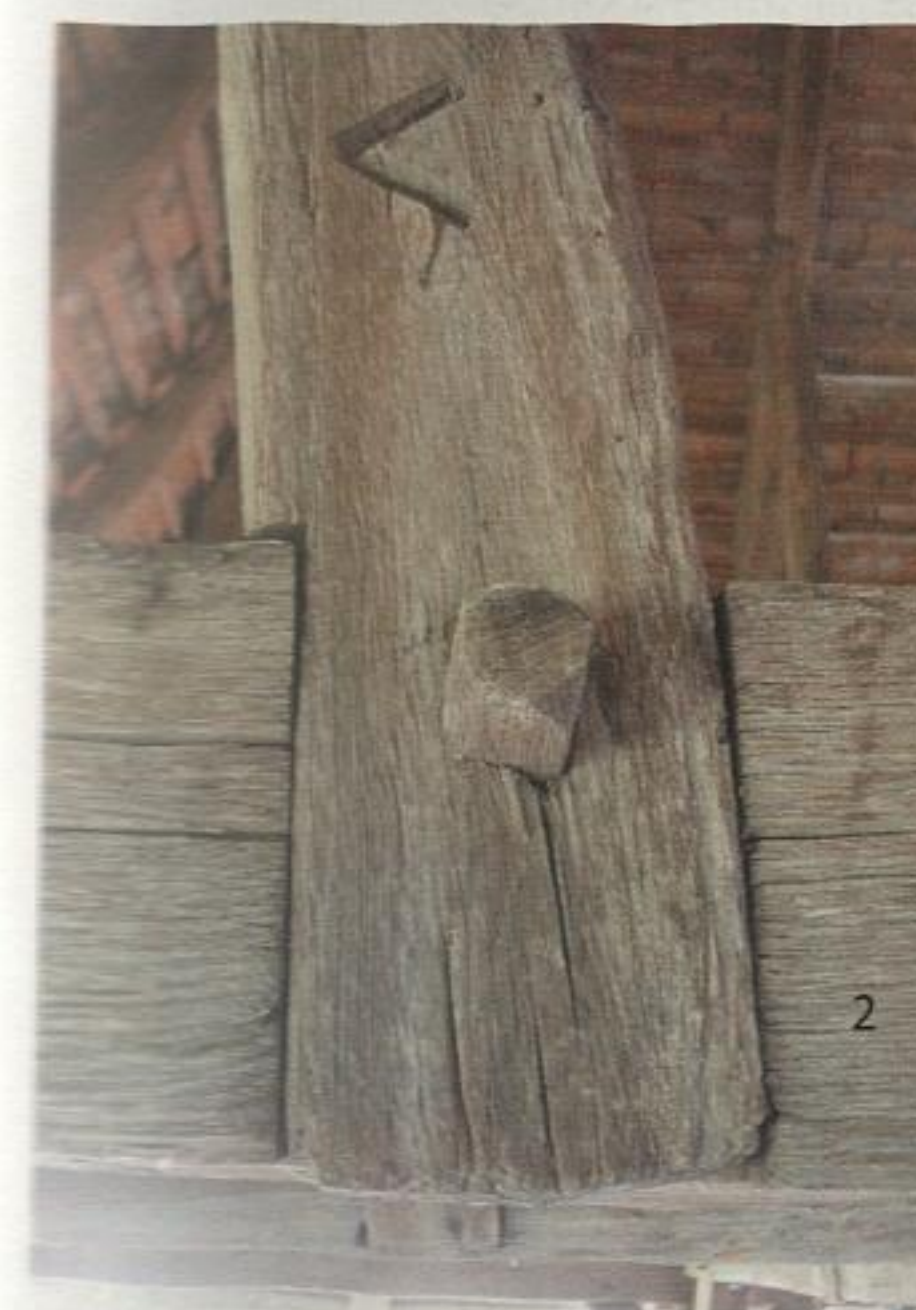
Fotos 199.

2. Prismatisch zugeschnittener Nagelkopf in einem Turmdach
4. Vielfältige Einsätze für Holznägel. Hier: Nagelung eines Dielenboden

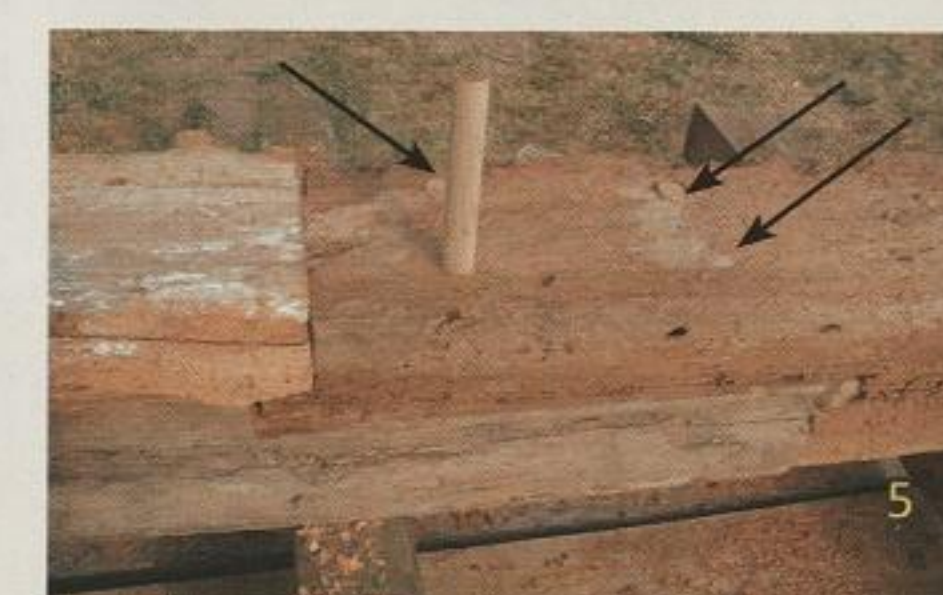
5. Einsetzen der Dollen in eine Reparaturverbindung (4 Stück)

Anders ist dies bei den meisten Reparaturverbindungen, denn hier handelt es sich in der Regel um eine starre Längsverbinding innerhalb eines Baugliedes, die möglichst nicht gelenkig ist und auch nicht lösbar sein soll. Für solche Verbindungen werden sogenannte Dollen eingesetzt. Diese sind im Prinzip auch Holznägel, werden wie diese aus trockenem Eichenholz gespalten, sind aber im Gegensatz zu diesen nicht polygonal und konisch geschnitten, sondern kreisrund und zylindrisch, mit anderen Worten: exakt geformte für das Bohrloch passgenaue Rundstäbe ohne Kopf. Dollen werden anders als Holznägel auch nicht unbedingt durch die Konstruktion durchgebohrt, sondern nur so tief wie für die Verbindung nötig und nach dem Einschlagen mit der Konstruktion bündig abgeschnitten (Abb. 199.1.D; Foto 199.5).

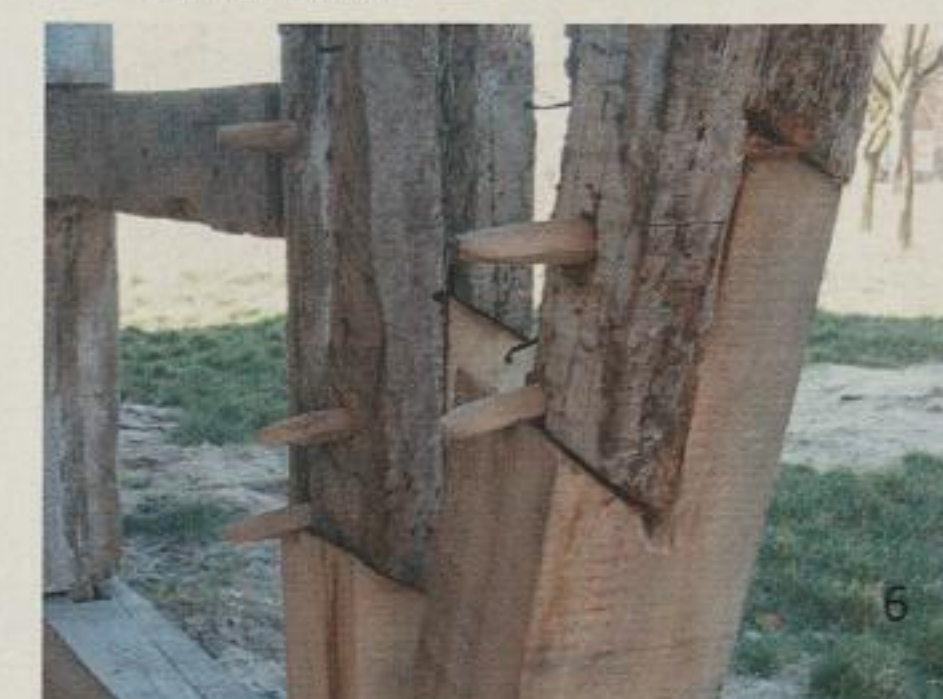
6. Falscher und zu umfangreicher Einsatz von Holznägeln. Hier gehören Dollen hin!

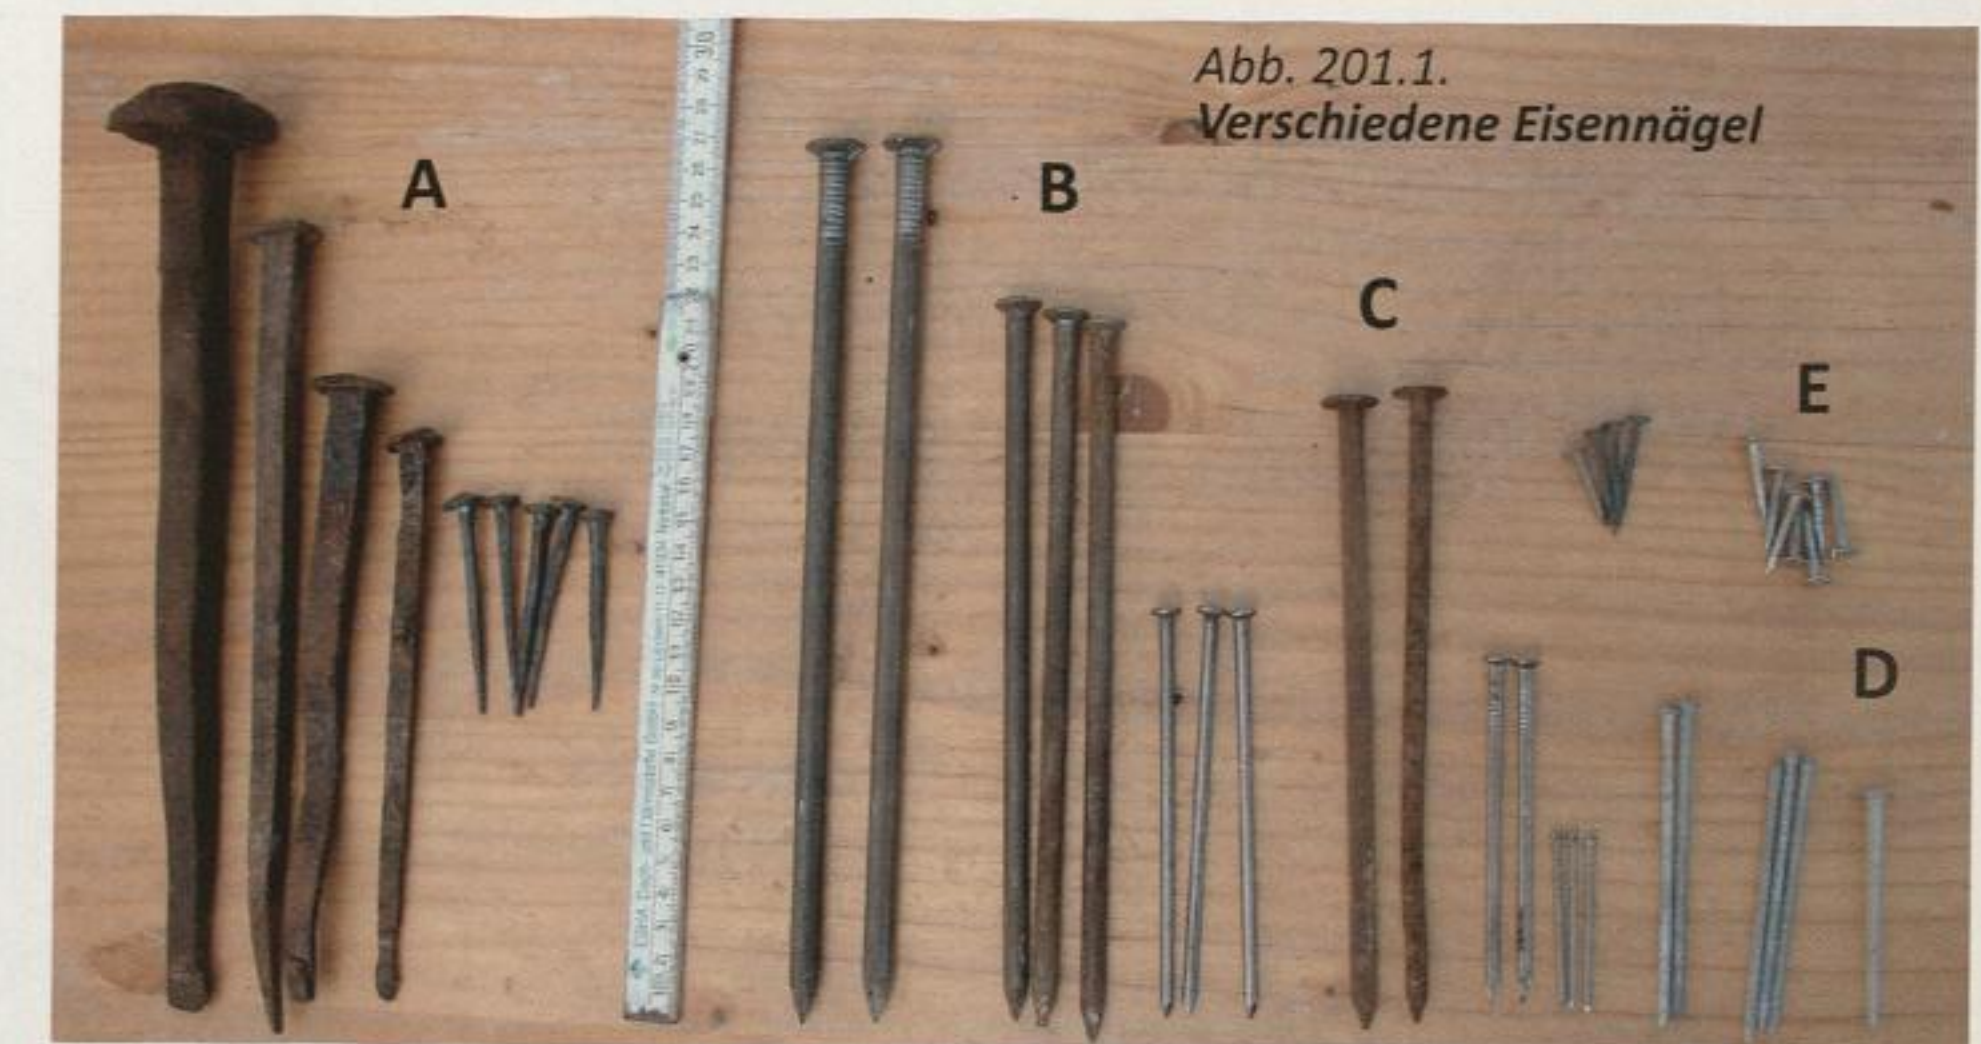
Abb. 201.1.
Verschiedene Eisennägel

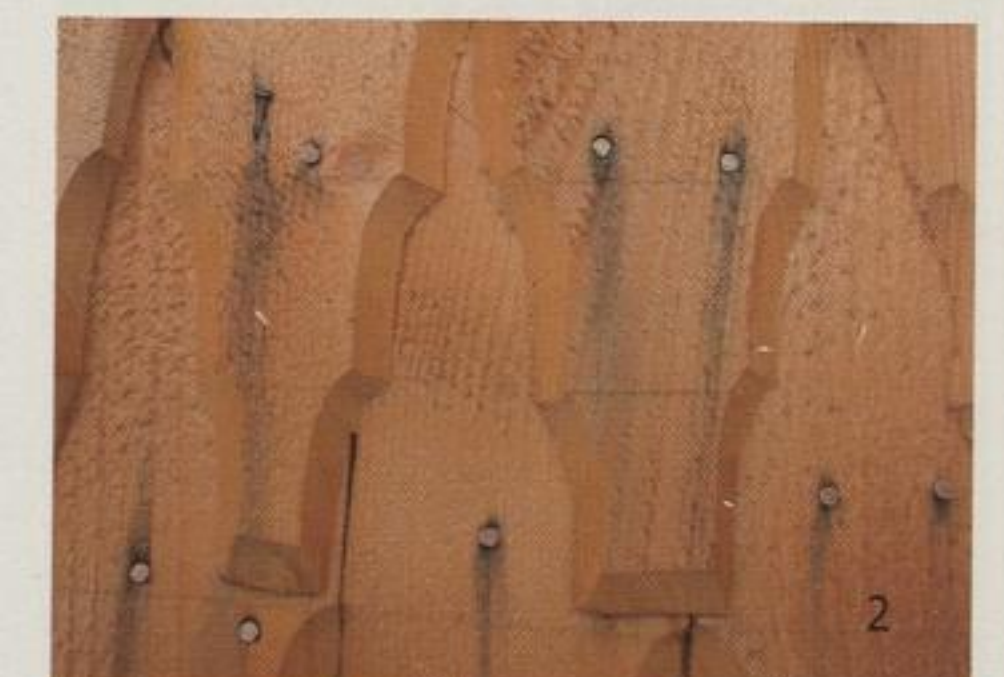
Abb. 201.3.
Bolzen und Schlüsselschrauben

Schlüsselschrauben sind im Prinzip größere und dickere Holzschrauben (Abb. 201.3.D). Ihr Kopf ist mit einem Vier- oder Sechskant versehen, der mit einem Schraubenschlüssel eingedreht werden kann. Schlüsselschrauben müssen vorgebohrt werden. Sie werden für die Befestigung von schwereren Beschlägen wie Zuganker oder Flachstahlverbindern am Holz eingesetzt.

Verbunden mit Eisenbeschlägen außen am Holz brauchen Bolzen keine zusätzlichen **Scheiben**, wenn aber Kopf und Mutter direkt am Holz liegen, müssen Scheiben eingesetzt werden, die genügend stark und groß bemessen sein sollen, um ein Einpressen in das Holz zu verhindern (Abb. 201.3.E+F). In Verbindung mit Dübeln in der Holzverbindung sollen die Scheiben dem Dübeldurchmesser entsprechen (Abb. 200.3). Scheiben gibt es in rechteckiger und runder Form.

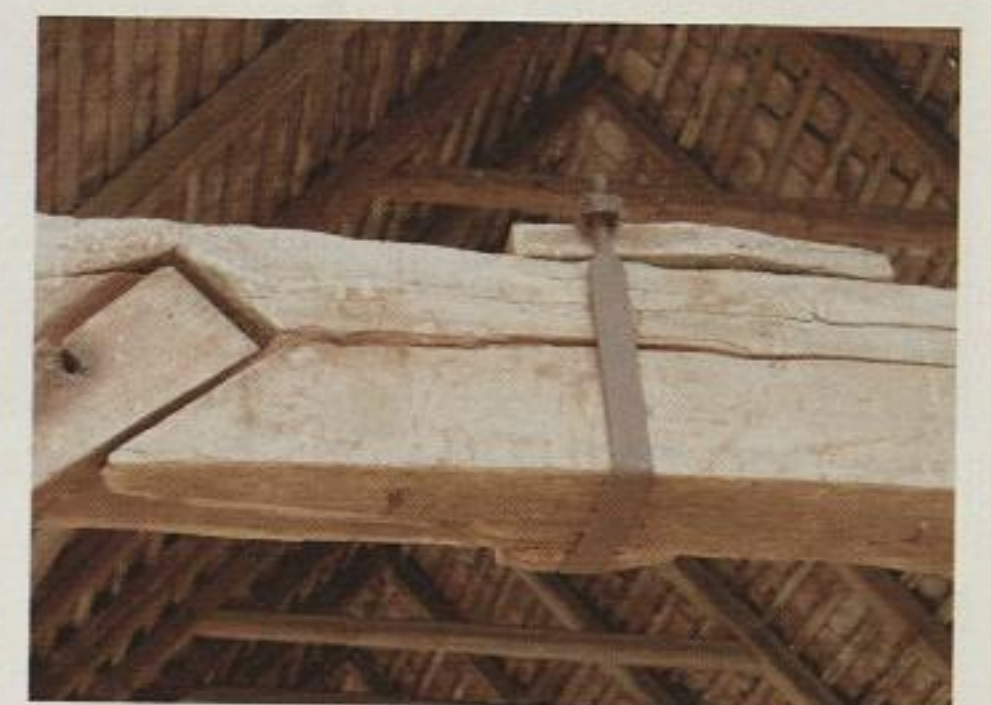
2. Substanzschonende Notsicherung eines gespaltenen Ankerbalkens mit einem Schraubbügel aus Eisen

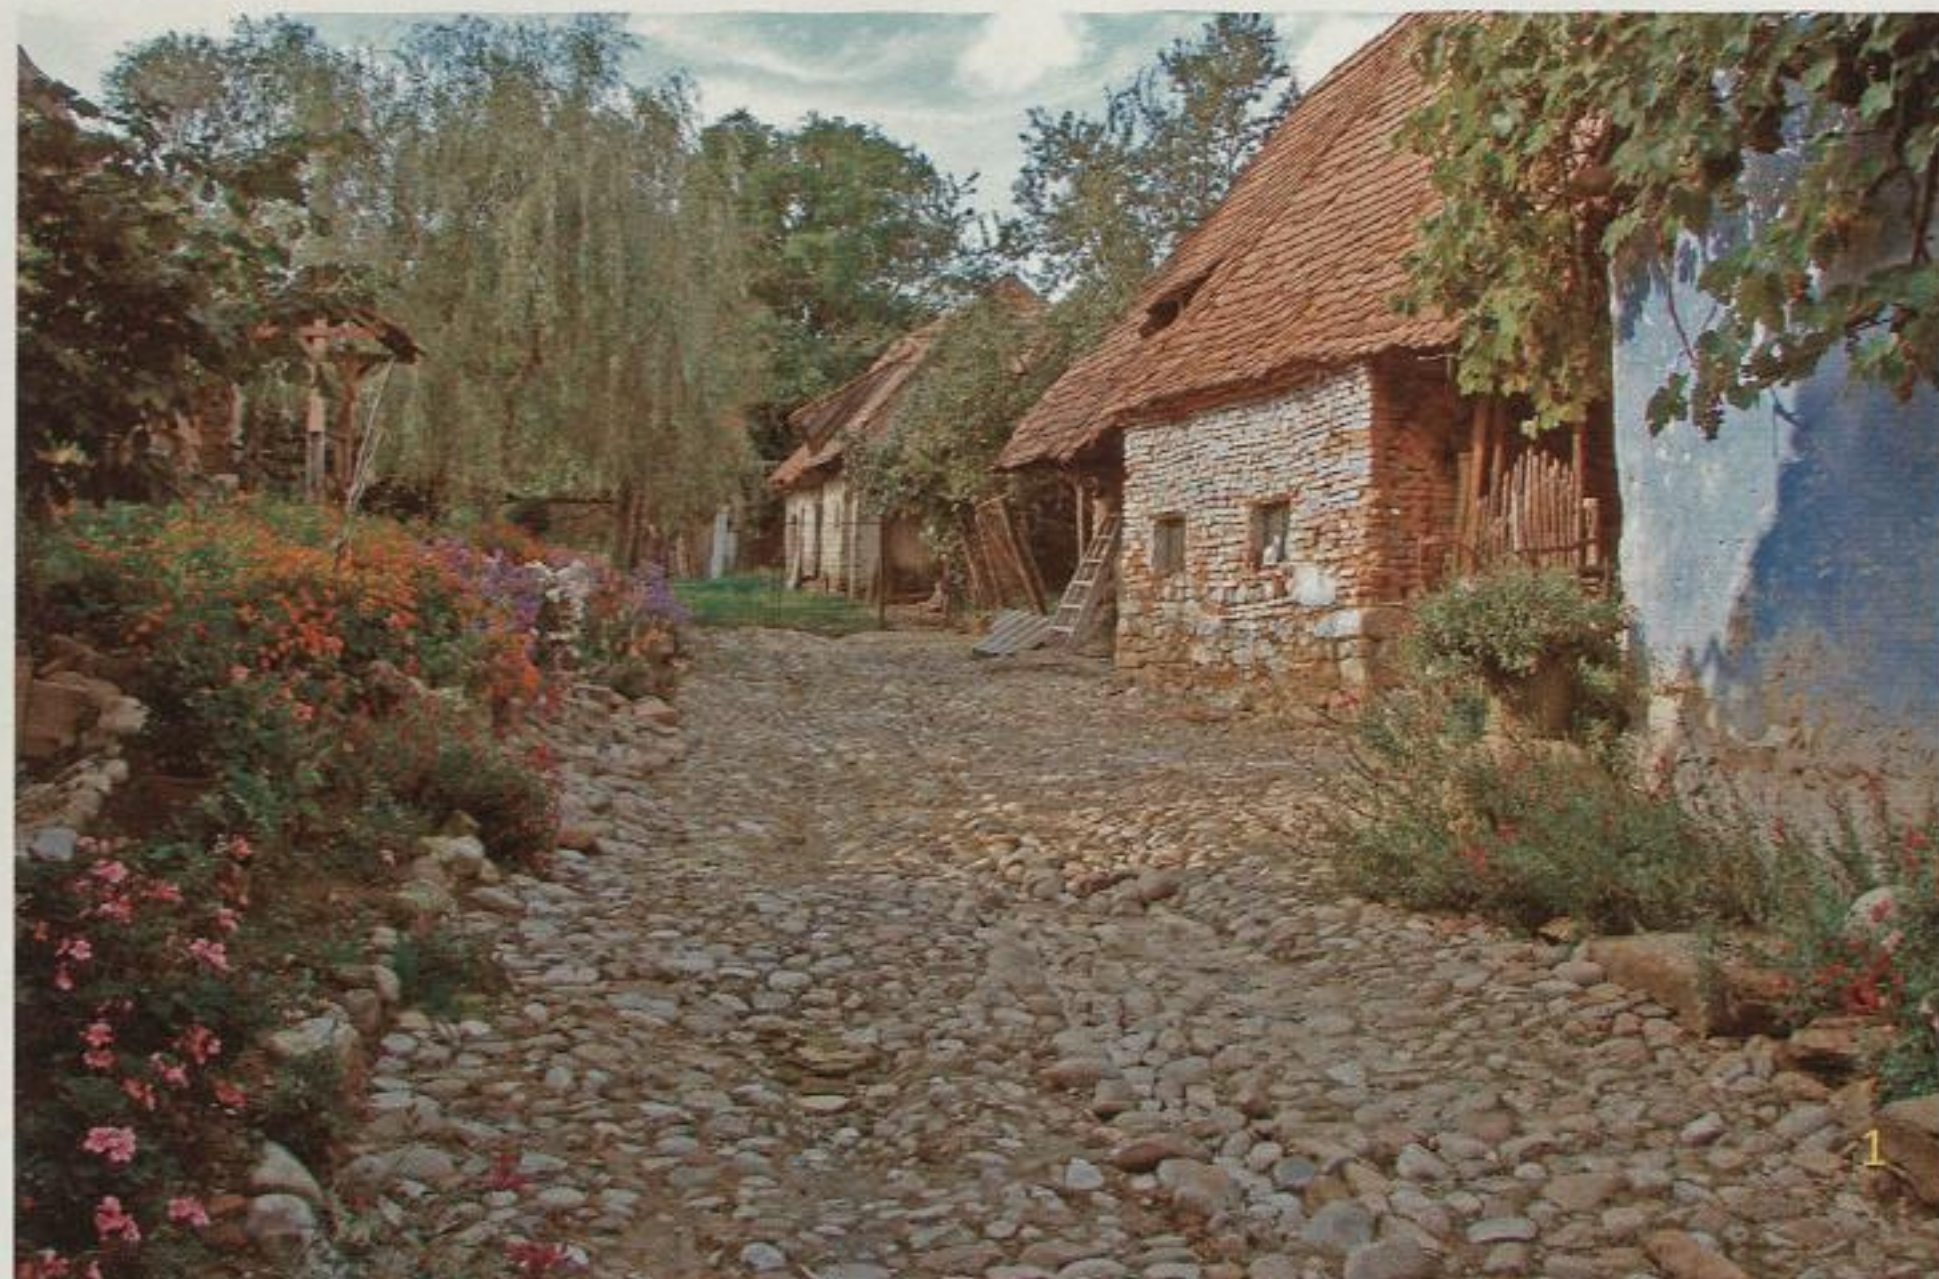
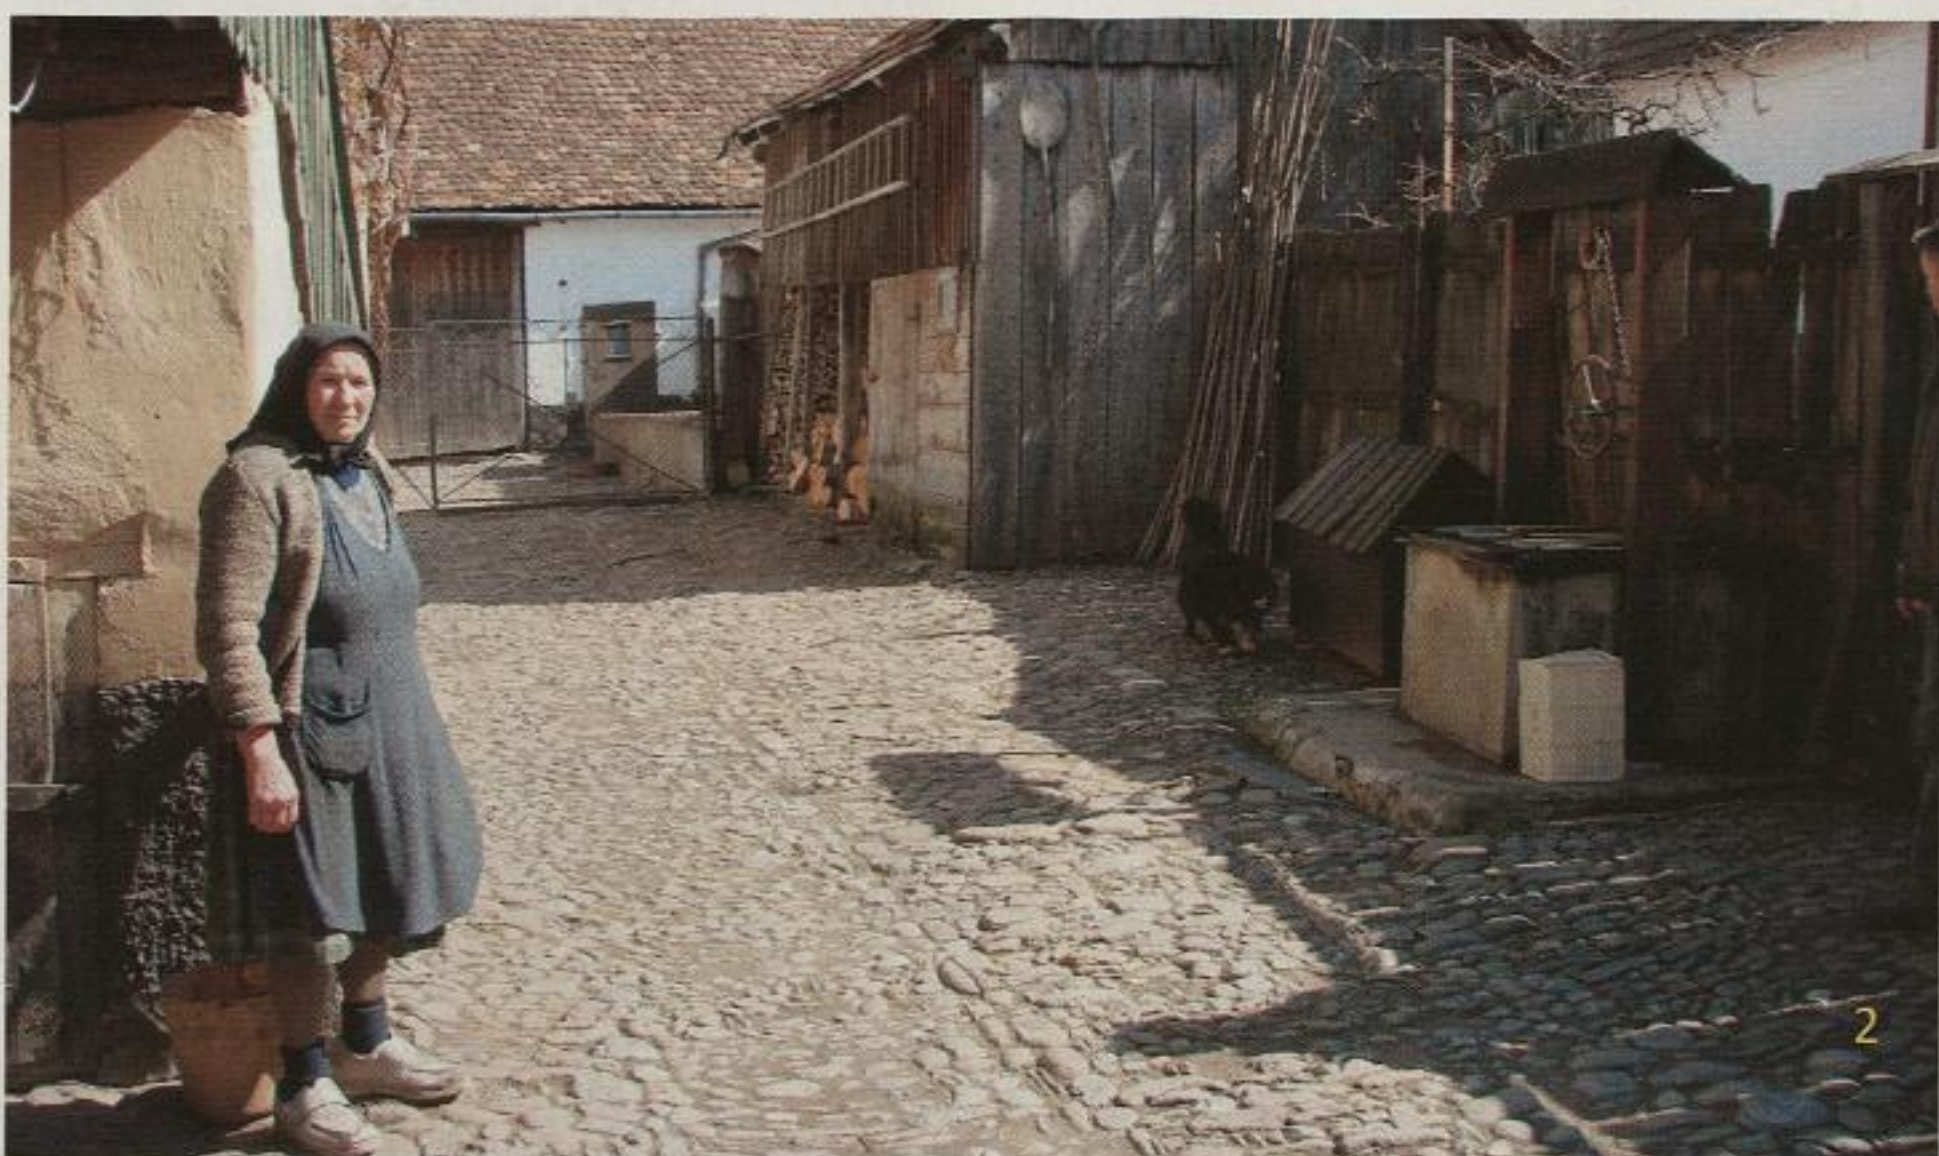
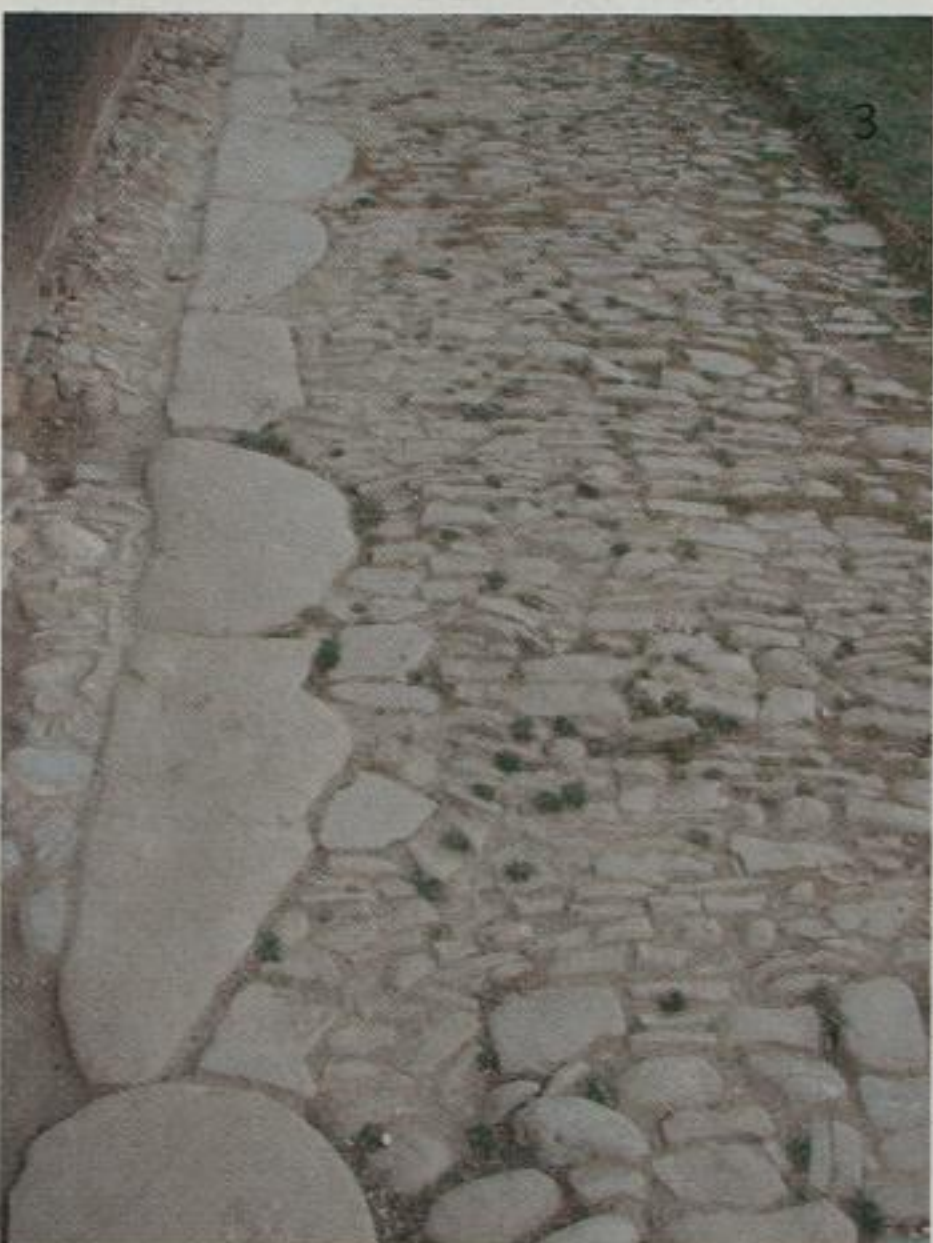
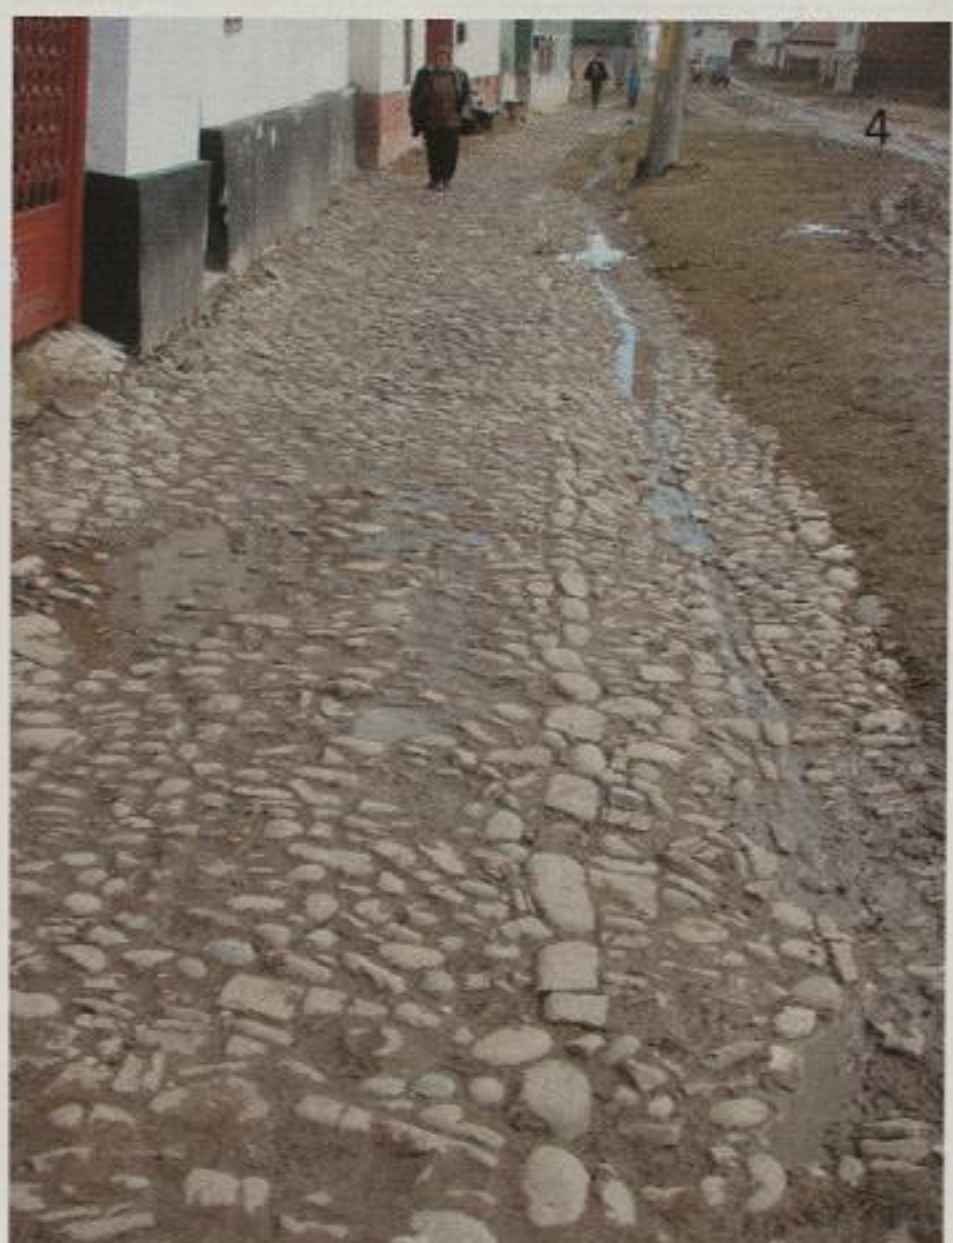
Fotos Seite 204.1.+2. Mit Flusssteinen gepflasterte Höfe
3.+4. Öffentliche Gehwege

Die Befestigung von Wegen und Höfen ist in den siebenbürgischen Dörfern seit Jahrhunderten üblich, weil besonders in den nassen Jahreszeiten die lehmigen Böden in den Verkehrszonen und auf den befahrenen Wegen aufweichen, verschlammten und erodieren. Für diesen Zweck sind die Steinsorten und -formate eingesetzt worden, die sich für den Hausbau weniger eignen, also vor allem die kleineren ovalen Flusssteine. Aber auch großformatige flache Flusssteine oder Steine aus Brüchen sind für Stufen und Ränder von gepflasterten Flächen eingesetzt worden. Im Laufe der Zeit sind auch für den Bau von Hofflächen, Wegen, Bürgersteigen und Drainagen bestimmte Konstruktionen und Verlegemuster entwickelt worden, wie sie in manchen Dörfern immer noch vorhanden sind. Insbesondere in Archita/Arkeden ist bis vor wenigen Jahren das komplette Straßennetz gepflastert auf diese traditionelle Weise erhalten gewesen. Erst mit dem Bau einer öffentlichen Wasserversorgung und Kanalisation werden diese gepflasterten Flächen aufgenommen und leider viel zu selten gleichwertig ersetzt. Statt dessen kommen heute oft Betonsteine zum Einsatz, die das Erscheinungsbild der Höfe und Wege vollständig verändern. Dabei ist es gar nicht so aufwendig, Pflasterungen aus Naturstein zu reparieren oder wieder neu zu verlegen, etwa nach dem Einbau unterirdischer Leitungen. Es müssen nur einige Kriterien eingehalten werden, die im Übrigen auch für die Verlegung von Betonsteinen gelten:

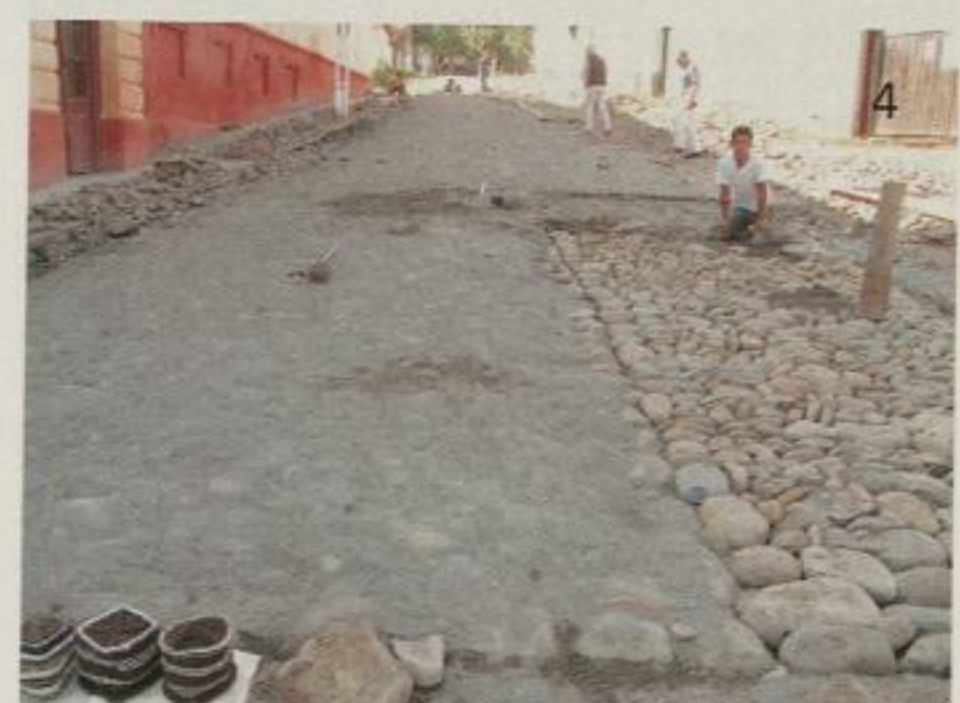
6. Drainagerinne und Geweg
